НЕКОТОРЫЕ ОСОБЕННОСТИ ПРИМЕНЕНИЯ ЭНЕРГЕТИЧЕСКОГО МЕТОДА ВОДОПОДГОТОВКИ (ЭМВ) НА ПЛАСТИКОВЫХ И МЕТАЛЛОПЛАСТОВЫХ КОНСТРУКЦИЯХ

М. Н. Торопов, к. т. н., заведующий лабораторией РУТ МИИТ

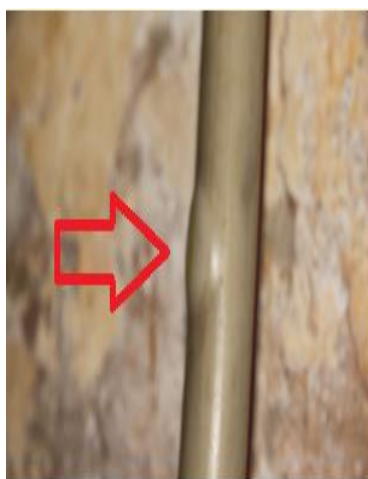
Пластик, по мнению японских инженеров, имеющих большой опыт по его применению, в 3,0–3,5 раза дороже стали [1]. Стоимость оценивается соотношением стоимости одного килограмма материала к величине его удельной прочности. Характерный вид разрушений пластмассовых конструкций приведен на рис. 1.

Рис. 1. Образование «отдулин» (указано стрелкой) на поверхности трубопроводов после двух лет эксплуатации. В этом месте произойдет разрушение конструкции

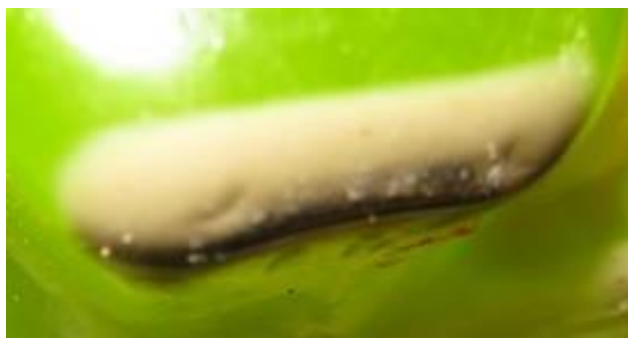
Рис. 2. Биообрастание трубопроводов из металлопласта (покрытие полипропилен) при использовании низкозамерзающей жидкости

Теплоноситель в системе — этиленгликолевый состав Dixis 30, изготовленный в соответствии с ТУ 2422-012-451 600 209-00, имеет на дату контроля увеличенное содержание взвесей, порядка 240 мг/л, что обусловлено и существенным биообрастанием системы (рис. 2).

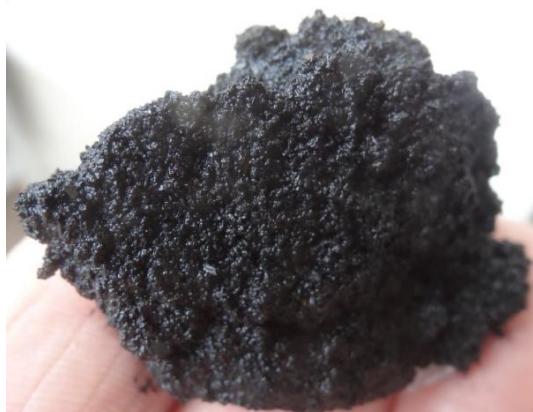
Биокоррозия в пластиковых (металлопластиковых) трубопроводах проявляется в виде мигрирующих частиц окислов железа (FeO , Fe_2O_3), вырабатываемых железопродуцирующими (железовосстанавливающими) бактериями и покрытых биопленкой. Эти образования выявлены в результате обработки системы с применением ЭМВ. При использовании энергента активируются окислительно-восстановительные процессы и осуществляется следующая цепочка реакций: $\text{FeO} \rightarrow \text{Fe}_2\text{O}_3 \rightarrow \text{Fe}_3\text{O}_4$. Частицы образовавшегося магнетита коагулируют, что и представлено на рис. 3.

Рис. 3. Вид образовавшегося в результате микробиологической коррозии и ЭМВ скоагулировавшегося магнетита в металлопласте и низкозамерзающем теплоносителе

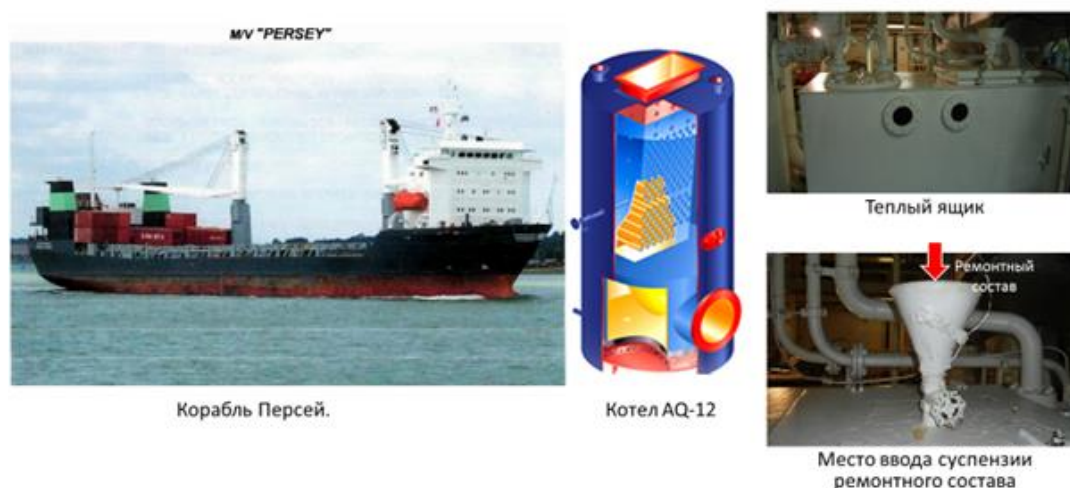
Рис. 4. Обработка ЭМВ водяного тракта котельной корабля «Персей» № 821439 (26.05.2014)

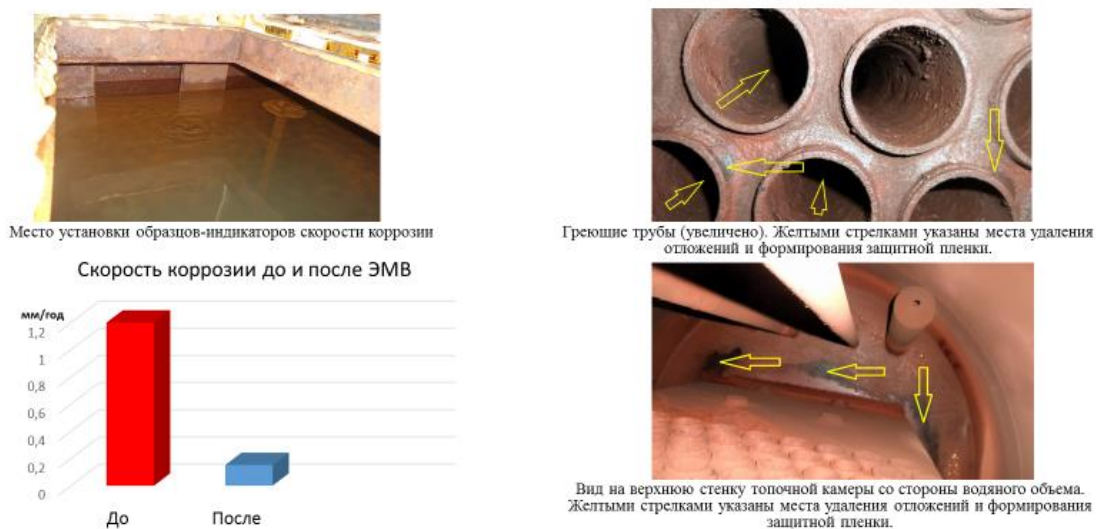
Рис. 5. Изменение состояния водного тракта котельной судна и некоторых параметров ВХР через двенадцать месяцев после обработки

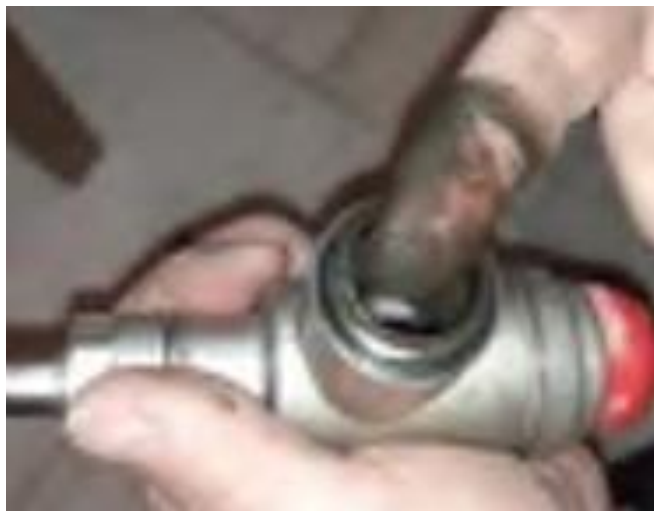
По нашему мнению, именно использование в сети теплоносителя с недопустимым содержанием взвесей свидетельствует о прохождении микробиологической коррозии в системе. При разборке воздухоохладителя в системе было обнаружено наличие седимента (рис. 6), а также обширные отложения на сетке фильтра (рис. 7).

Рис. 6. Вид седимента в разобранном воздухоохладителе из системы теплого пола

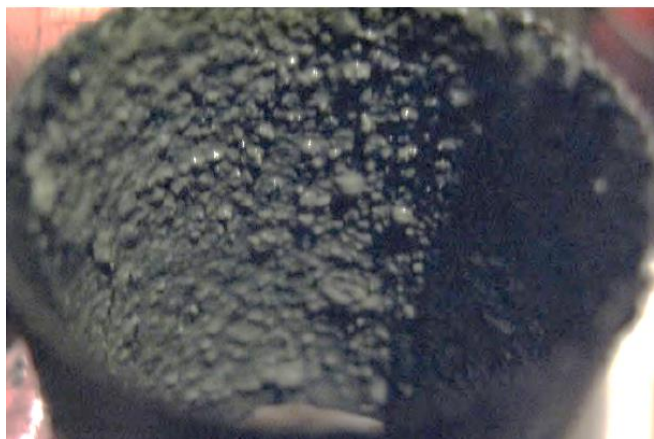
Рис. 7. Вид отложений на сетке фильтра системы теплого пола

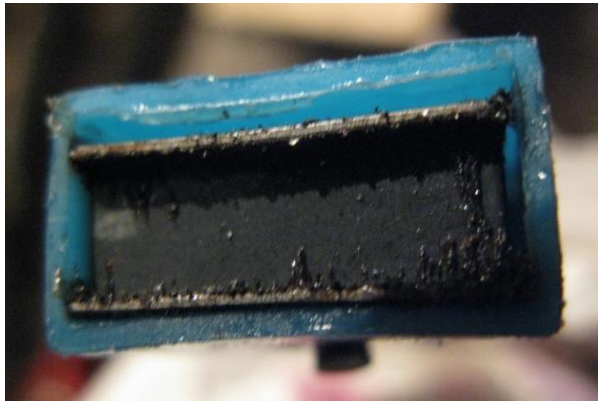
Следы биокоррозии остаются и на магнитном щупе, опущенном в слитую в отдельную емкость жидкость (рис. 8). Они выявлены после применения ЭМВ и выразились образованием магнетита аналогично представленному на рис. 3.

Рис. 8. Магнитный щуп. Образование магнетита в Dixis 30 после применения ЭМВ

Появление магнетита, представленного на рис. 8, свидетельствует об образовании защитной пленки на металлических поверхностях.

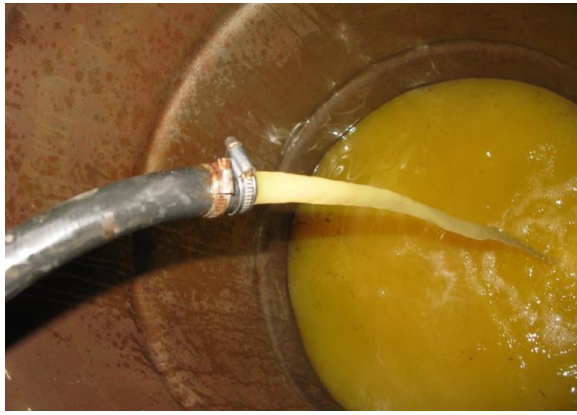
Рис. 9. Промывка системы водой после запуска энергента

Учитывая сильную загрязненность системы, заполненной Dixis 30, а также тот факт, что предложенные разработчиком насосы Wilo Star RS и Smedegard EV предназначены для работы только на чистой воде, было предложено слить низкозамерзающую жидкость, тщательно промыть систему (рис. 9) и заполнить ее водой. Исходя из инструкции по применению Dixis 30, расчетный расход циркуляционного насоса при этом принят на 10% меньше, а расчетный напор на 60% ниже, так как вышеуказанный теплоноситель по сравнению с водой имеет в 3–5 раз большую вязкость и на 10–15% меньшую теплопроводность.

За период с 20.11.2020 по 21.04.2021 проведены четыре обработки системы с четко выверенной рассчитанной дозой ремонтно-восстановительного состава, вводимого в разные участки системы по мере снижения их загрязненности. За этот период проведено семь промывок водой по отдельным конкретным узлам.

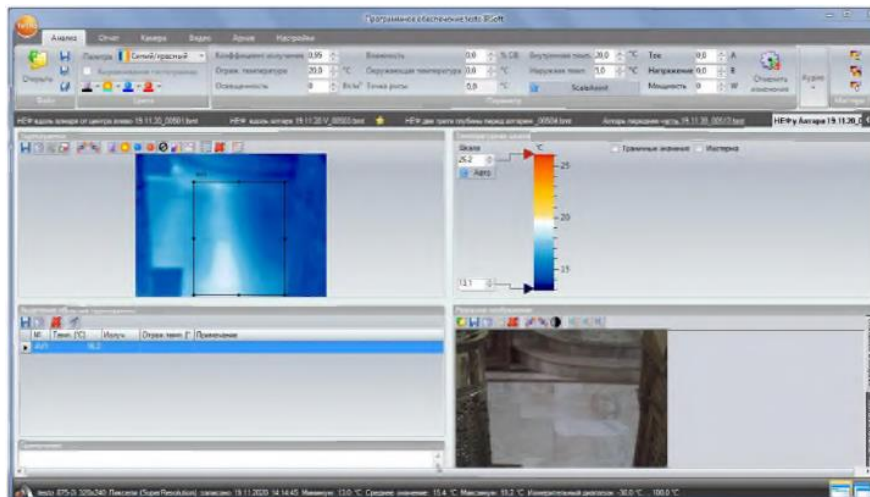
Рис. 10. Неф. 19.11.2020. Средняя температура пола $16,2\text{ }^{\circ}\text{C}$ (до применения ЭМВ)

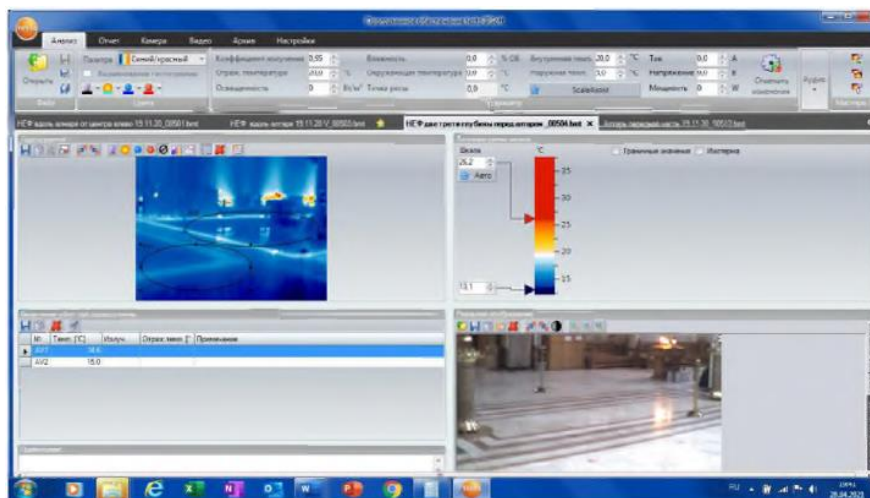
Рис. 11. Неф. 19.11.2020. Средняя температура пола $15,0\text{ }^{\circ}\text{C}$ (до применения ЭМВ)

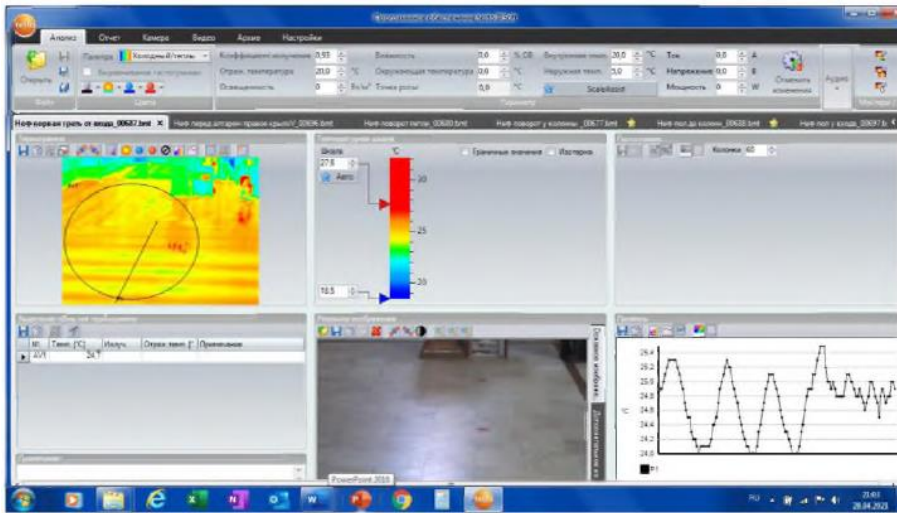
Рис. 12. Неф. 19.04.2021. Средняя температура пола 24,7 °С (после применения ЭМВ)

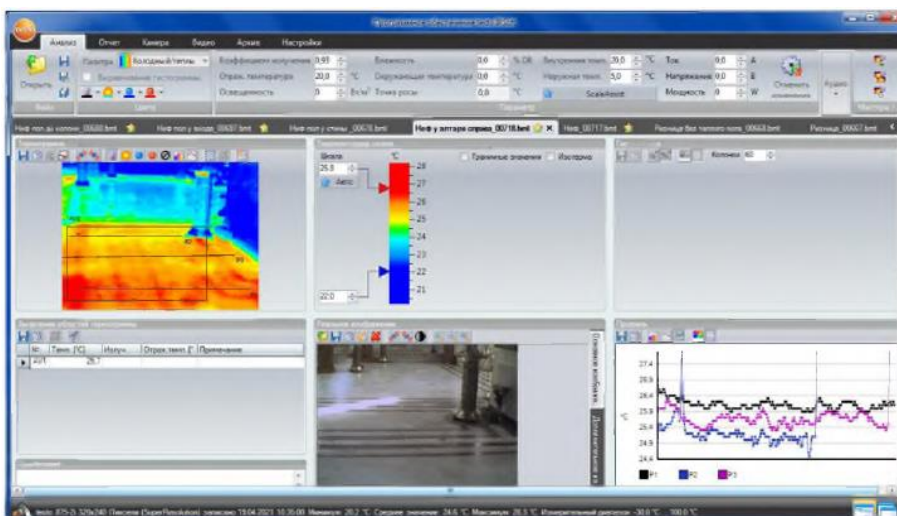
Рис. 13. Неф. 19.04.2021. Средняя температура пола 25,7 °С (после применения ЭМВ)

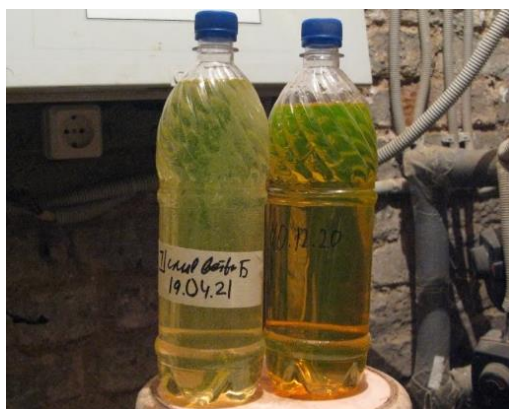
Качество раствора, циркулирующего в трубопроводе в результате промывки водой, было существенно улучшено (рис. 14). Химический состав сточных вод при промывках не превышал уровня ПДК.

Рис. 14. Сравнительный вид теплоносителя в системе от 19.12.20 и 19.04.21
