## **ВЗАИМОСВЯЗЬ ЭКОЛОГИЧНОСТИ, БЕЗОПАСНОСТИ И ЭНЕРГОЭФФЕКТИВНОСТИ ПРИ ИСПОЛЬЗОВАНИИ ЭМВ В СИСТЕМАХ ВОДОТЕПЛОСНАБЖЕНИЯ**

*Проанализирована взаимосвязь технологических и технических параметров, в том числе экологичности, безопасности и энергоэффективности при использовании энергетического метода водоподготовки (ЭМВ) на объектах тепловодоснабжения транспортного комплекса (ремонтные предприятия, подвижной состав) на основе обширного материала, полученного от применения перспективной технологии в течение последних 12—15 лет.*

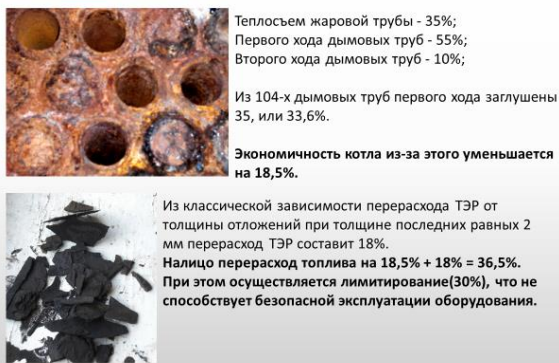
*Рис. 3. Влияние несоблюдения параметров ВХР на энергоэффективность работы теплоэнергетических систем*

В данном случае из 104 дымовых труб первого хода — заглушено 35. При этом экономичность уменьшается на 18,5%. При толщине отложений порядка 2 мм на поверхности, контактирующей с жидкостью, это еще 18%. Итого налицо перерасход ТЭР на 36,5%.

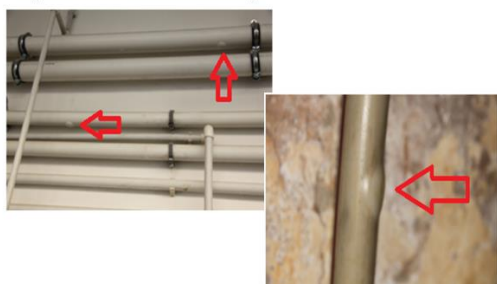
ОБРАЗОВАНИЕ «ОТДУЛИН» (УКАЗАНО СТРЕЛКОЙ) НА ПОВЕРХНОСТИ ТРУБОПРОВОДОВ ПОСЛЕ ДВУХ ЛЕТ ЭКСПЛУАТАЦИИ. НА ЭТОМ МЕСТЕ ПРОИЗОЙДЕТ РАЗРУШЕНИЕ КОНСТРУКЦИЙ

*Рис. 9. Вид разрушений пластиковых конструкций в системах теплоснабжения ремонтных предприятий*

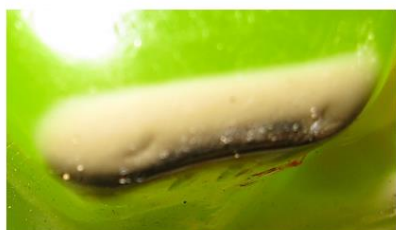
Биообрастание трубопроводов из металлопласта (покрытие полипропилен) при использовании низкотемпературной жидкости

*Рис. 10. Биообрастание металлопластовых трубопроводов в системе теплого пола*

Это образование обнаружено на 12-миллиметровых трубах металлопласта протяженностью порядка 3 км, заполненного низкотемпературной жидкостью, в теплом полу одного из храмов подмосковного монастыря [7]. Продукты жизнедеятельности продуцирующих в нем железовосстанавливающих бактерий представлены на рис. 11.

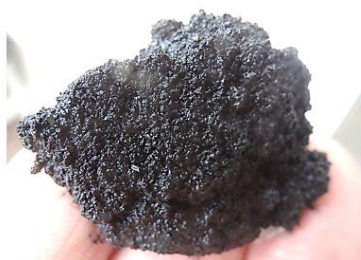
Вид образовавшегося в результате микробиологической коррозии и ЭМВ скоагулировавшегося магнетита в металлопласте и низкотемпературном теплоносителе

*Рис. 11. Вид продуктов жизнедеятельности продуцирующих в трубопроводе железовосстанавливающих бактерий*

Это скоагулированный магнетит, образовавшийся в пластиковых и металлопластовых трубопроводах, переносимый жидкостью с одного места системы в другое.

Магнетит образовался из низших оксидов железа в результате применения ЭМВ, что выявило возможность существования оксидов низшего порядка в жидкости,

транспортируемой по металлопласту (пластику), то есть возможность возникновения биокоррозии в пластике.

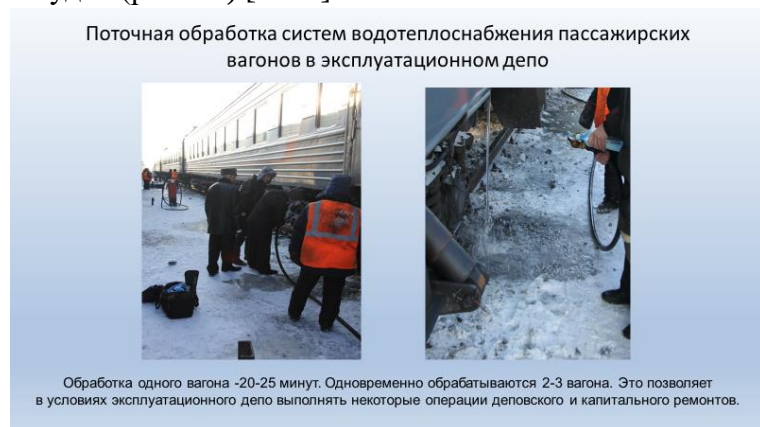
Рис. 16. Поточная обработка систем водотеплоснабжения пассажирских вагонов в условиях эксплуатационного депо с применением ЭМВ

Обработано более 1000 км тепловых, водопроводных сетей, более 200 паровых, водогрейных котлов, систем водотеплоснабжения и калориферных ветвей более 1500 пассажирских вагонов отечественного производства и фирмы Siemens, работающих как на воде, так и на низкотемпературной жидкости (рис. 16), системы охлаждения дизелей тепловозов и судов (рис. 17) [9–10].

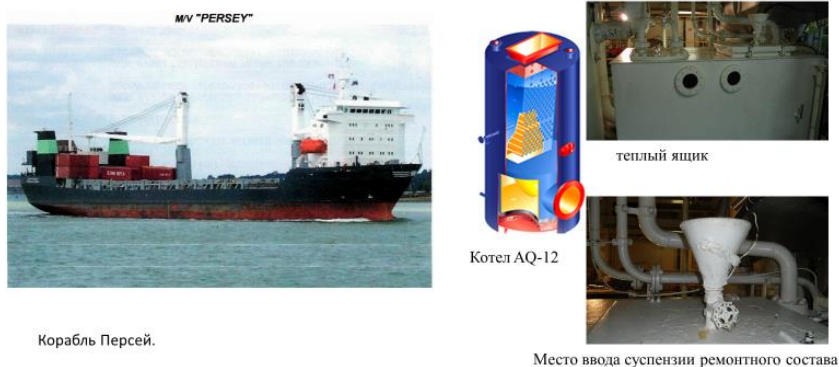
Обработка ЭМВ водяного тракта корабля Персей №8214396 (26.05.2014 года)

Рис. 17. Применение ЭМВ на системах теплоснабжения морских судов

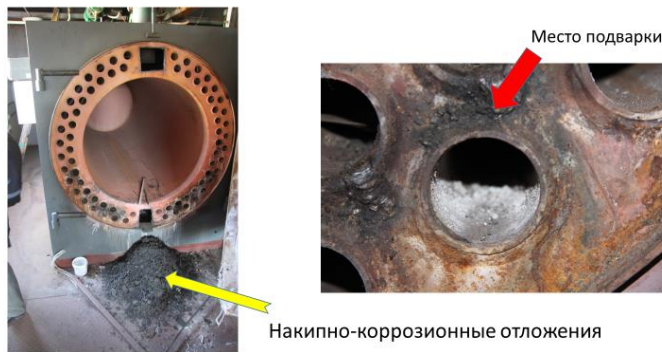
Состояние импортных котлов при недостаточной водоподготовке

Рис. 20. Состояние внутренней поверхности парового котла в случае недостаточной водоподготовки
