МЕТОДЫ ПОВЫШЕНИЯ ЭНЕРГОЭФФЕКТИВНОСТИ И БЕЗОПАСНОСТИ РАБОТЫ ДЕЦЕНТРАЛИЗОВАННЫХ СИСТЕМ ТЕПЛОСНАБЖЕНИЯ ПРИ ИХ ЭКСПЛУАТАЦИИ

Рассмотрены причины уменьшения безопасности и энергоэффективности систем теплоснабжения в централизованных и децентрализованных системах. Основное внимание уделено технологиям повышения энергоэффективности децентрализованных систем.

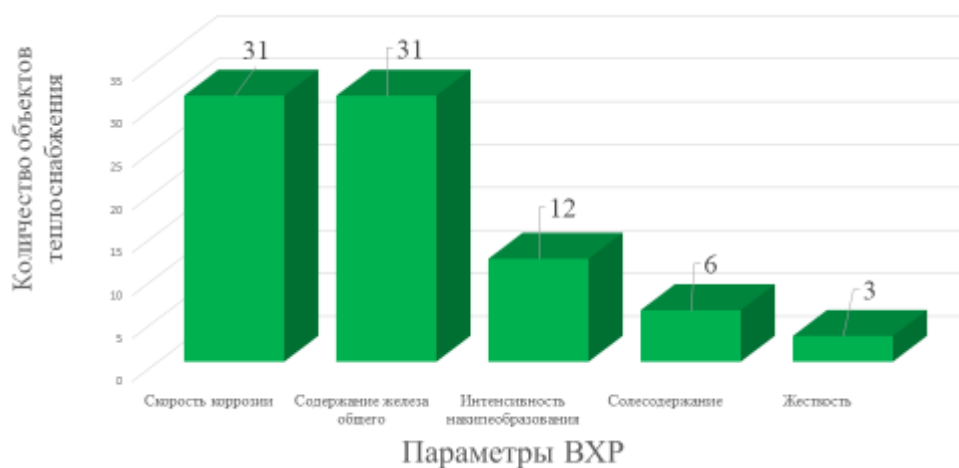
Рис. 4. Несоответствие фактических параметров ВХР требованиям нормативных документов на 31-м транспортном предприятии

Как следует из рис. 4, наблюдается 100%-ное несоответствие по скорости коррозии и содержанию железа, далее идут интенсивность накипеобразования, солеосодержание и наконец жесткость.

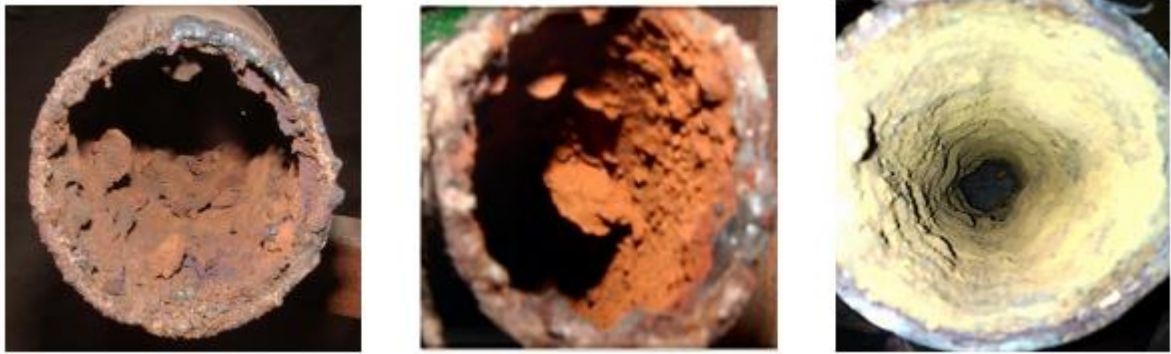
Рис. 5. Состояние сетей ГВС транспортного комплекса. Накипно-коррозионные отложения на поверхностях, контактирующих с водой, толщиной 5–6 мм

Ввиду того, что меры, обусловленные в пункте 12.1, в полной мере даже при наличии водоподготовки не проводятся, состояние сетей далеко от идеала (рис. 5–8).

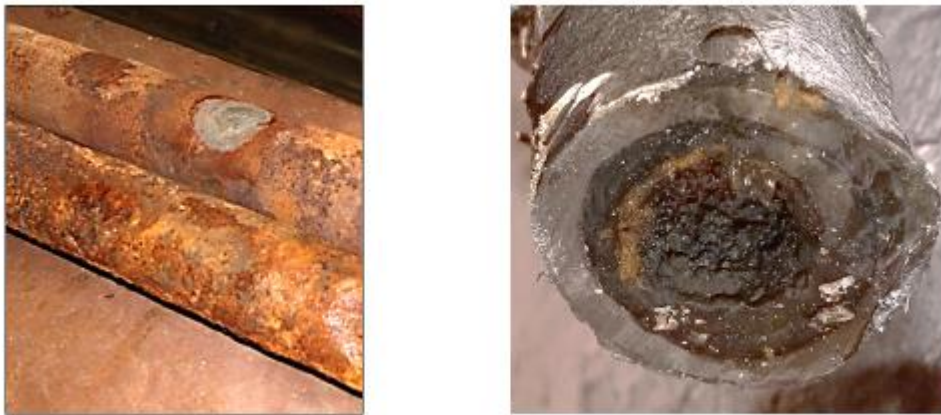
Рис. 6. Состояние сетей ГВС транспортного комплекса. Коррозионные повреждения с наружной стороны, подварки, забитое сечение коррозионно-накипными отложениями

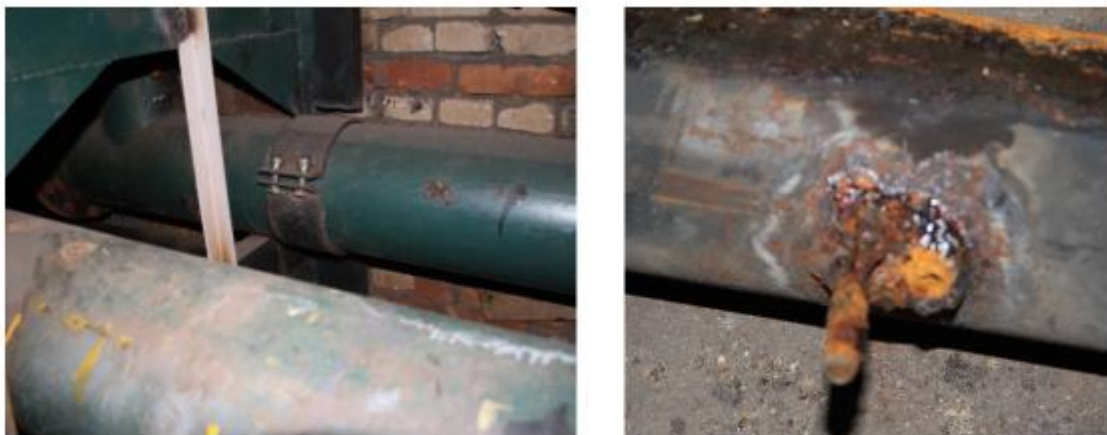
Скорость коррозии 0,9 мм/год при допустимых 0,085 мм/год.

Рис. 7. Внешний вид системы ГВС пассажирского депо при невыполнении требований нормативов по скорости коррозии

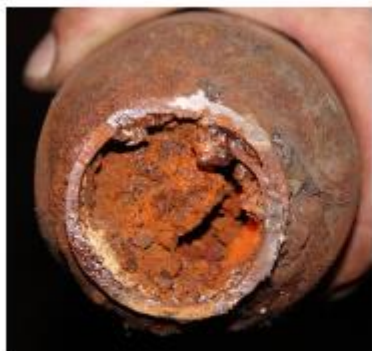
Высокая интенсивность накипеобразования – 2500 г/м² в год

Рис. 8. Внешний вид системы ГВС пассажирского депо при невыполнении требований нормативов по интенсивности накипеобразования

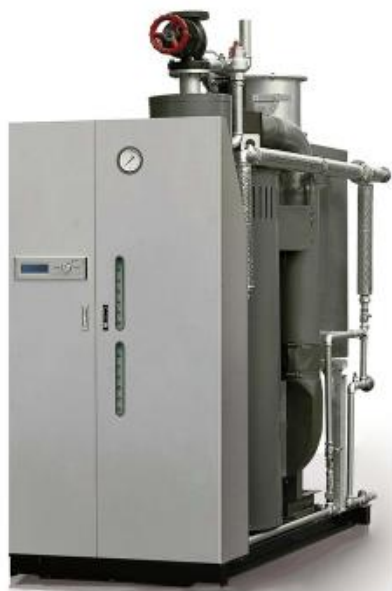
СЕРИЯ NBO-1500GD

Паропроизводительность кг/час 1500
Теплопроизводительность, МВт/ ккал/ч: 1,12/965550
Максимальное расчетное давление, кгс/см²: 10
Максимальное рабочее давление, кгс/см²: 9
КПД % не менее 91
Поверхность нагрева, м²: 9,99
Объем котловой воды, л: 260
Вес, кг: 2150
Напряжение, В: 380В x 3φ
Общее энергопотребление, кВт: 9,4
Мощность вентилятора, кВт: 7,5
Насос водоснабжения
Тип - CR3-19
Мощность, кВт: 1,5

Рис. 9. Котел паровой BOOSTER NBO-1500GD

Приведем пример. В котельной установлены два котла с общей системой питательной воды с водоподготовкой по умягчению (две ступени) дисковыми фильтрами, насосом-дозатором по корректировке pH, баками сбора конденсата и двумя расходными баками, а на линии питательной воды перед каждым котлом установлен насос-дозатор комплексоноата (для химического связывания кислорода). Каждый котел работает на свой теплообменник, конденсат сливается в сборный бак, откуда раздается в расходные баки для котла 1 и 2. Котлы паровые BOOSTER NBO-1500GD (рис. 9).

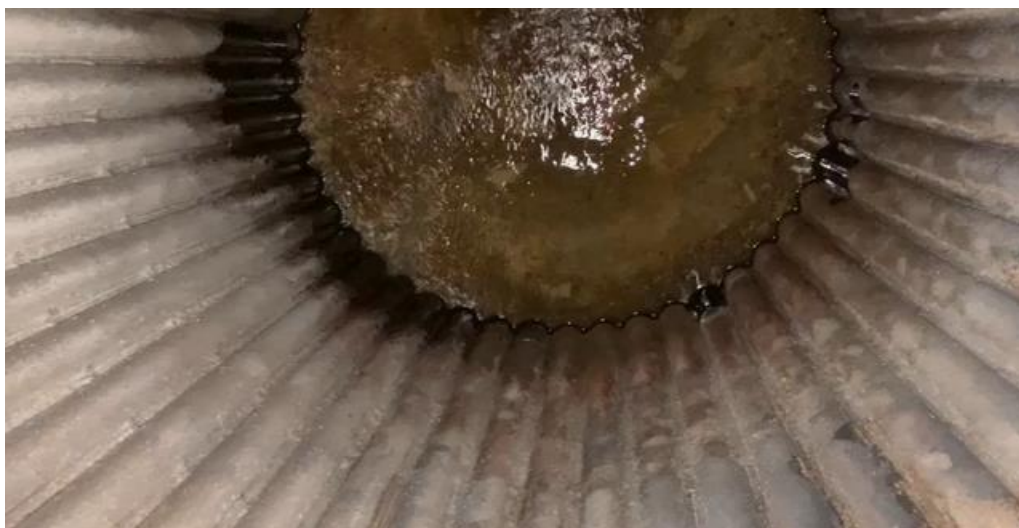
Рис. 10. Состояние 1-го котла на момент заключения договора

А вот таким было состояние 1-го котла на момент заключения договора (рис. 10). В котле наблюдалось 6–7 коррозионных разрушений вблизи бетонного дна. Котел впоследствии заменили, но остался 2-й котел, какое-то время проработавший в этих условиях.

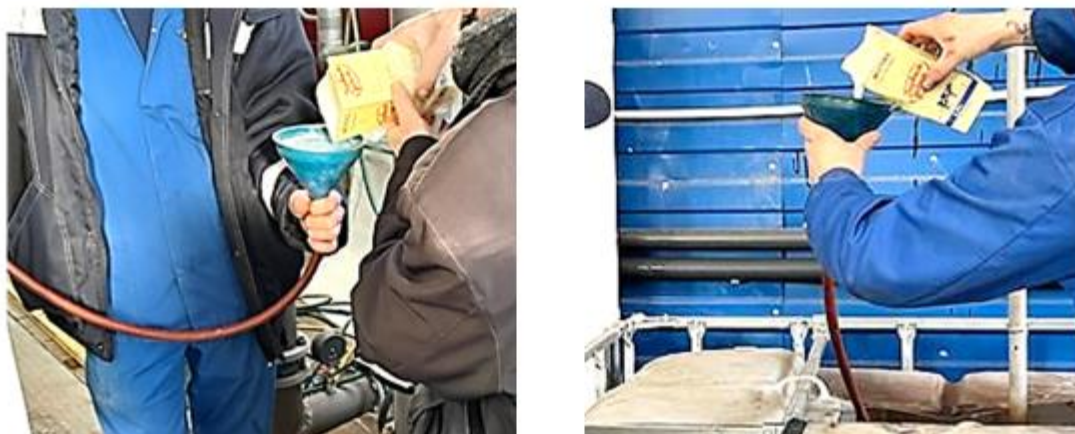
Рис. 12. Введение энергента при ЭМВ в сеть парового котла

В результате изучения ситуации был подготовлен ремонтно-восстановительный состав, который введен в систему (рис. 12). Количество состава, степень его активации, место введения определялись в соответствии со сложившейся ситуацией. Система обрабатывалась несколько раз с проведением замеров скорости коррозии через определенные промежутки времени и гидравлической промывкой системы. По существу, промывка является необходимой частью технологического процесса.

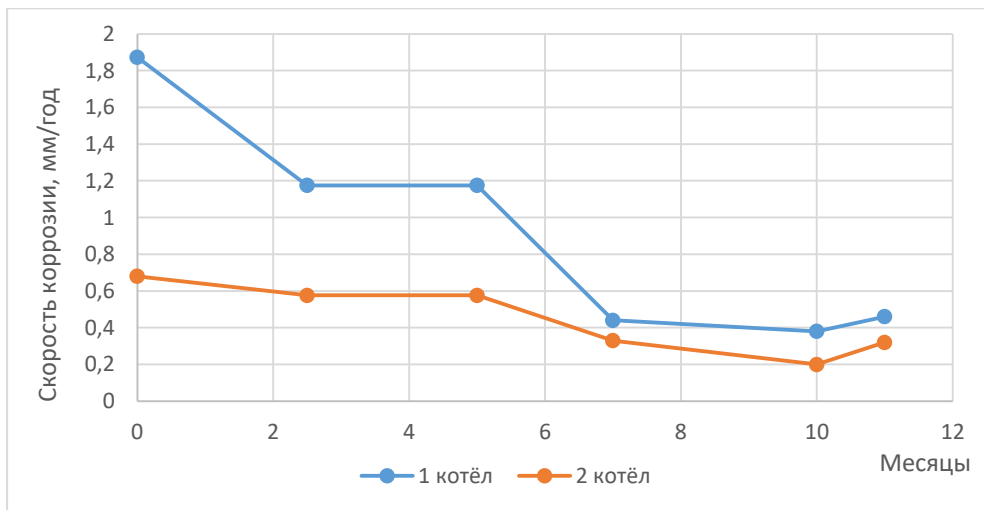
Рис. 13. Динамика уменьшения скорости коррозии в паровых котлах BOOSTER в результате применения ЭМВ

Динамика уменьшения скорости коррозии в системе представлена на рис. 13, а так выглядели образцы (рис. 14).

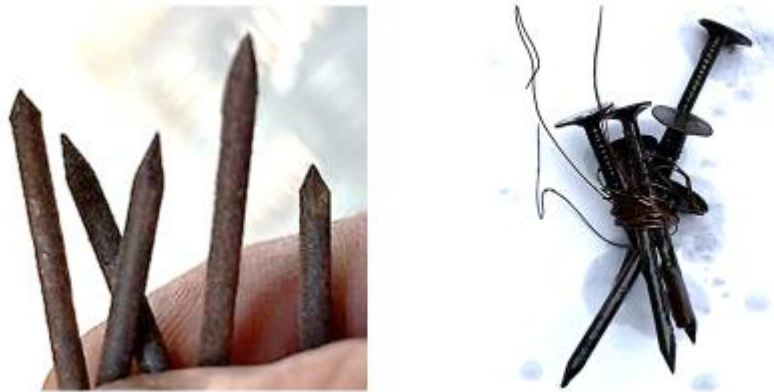
Рис. 14. Внешний вид образцов для замера скорости коррозии в системах паровых котлов BOOSTER

Как следует из рис. 14, вследствие применения ЭМВ в системе (в котлах 1 и 2) уменьшается интенсивность коррозионных процессов и значения скорости коррозии в котлах сближаются друг с другом. То же происходит и с другими параметрами. В частности, с величиной электропроводимости в системах, уровнем pH, содержанием железа. Образцы покрыты стойкой защитной пленкой черного цвета. Не происходит их заметного утонения даже в зонах их конусовидных элементов (рис. 14).

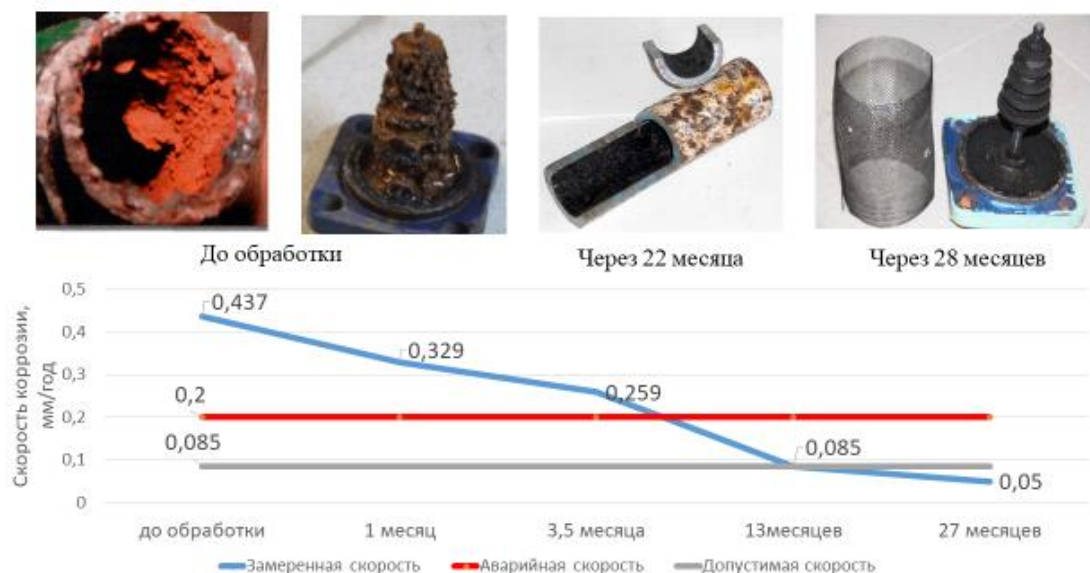
Рис. 15. Динамика изменения скорости коррозии и общий вид элементов системы ГВС Павелецкого вокзала до и после ЭМВ

Таким же образом анализируются коррозионные процессы и на централизованных сетях. На рис. 15 представлена динамика изменения скорости коррозии на сетях Павелецкого вокзала. Первоначально она превышала аварийную в два раза. Через три месяца она снизилась до аварийной, через 13 месяцев до допустимой и продолжала снижаться. А в случае, отраженном на рис. 16, скорость коррозии снизилась в результате применения ЭМВ в 285 раз. Шло непрерывное ее снижение с 0,54 до 0,0019 мм/год. А это Рижский вокзал — снижение скорости с 2,14 до 0,05 мм/год (рис. 17).

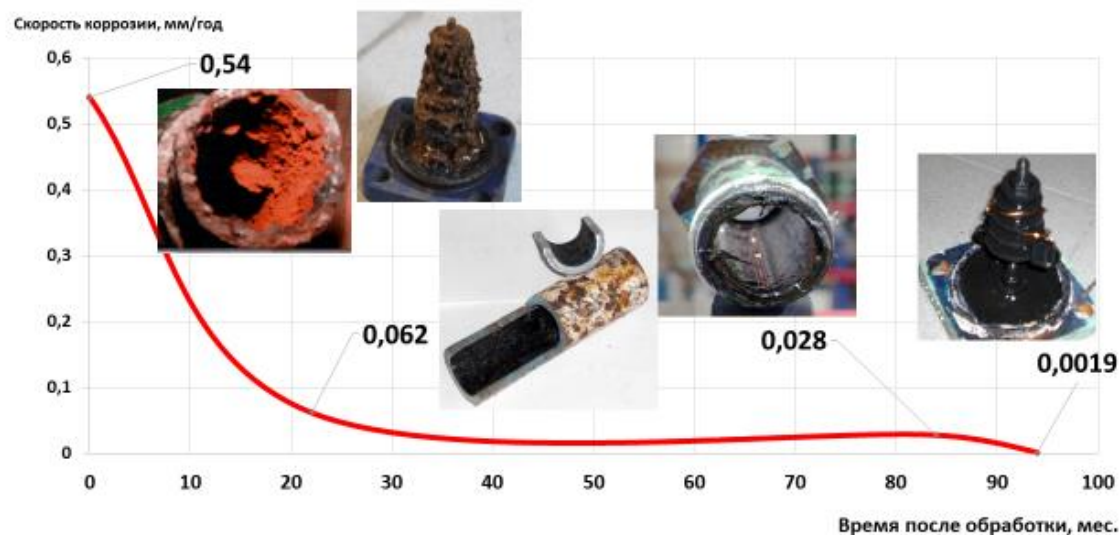
Рис. 16. Кратное уменьшение скорости коррозии в тепловых сетях РЖД в результате применения ЭМВ (в 285 раз)

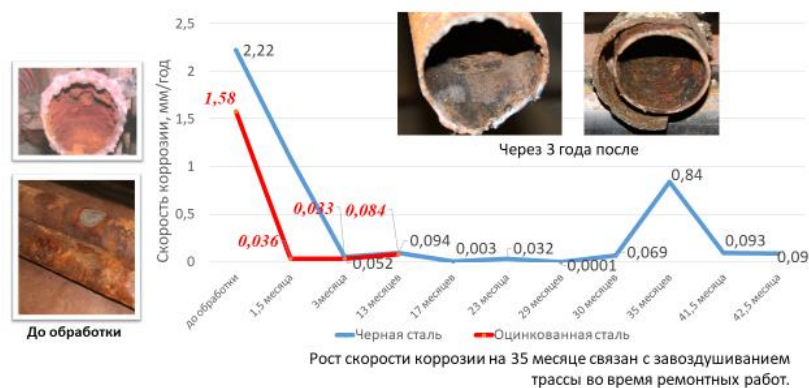
Рис. 17. Динамика изменения скорости коррозии и общий вид элементов системы ГВС Рижского вокзала до и после ЭМВ

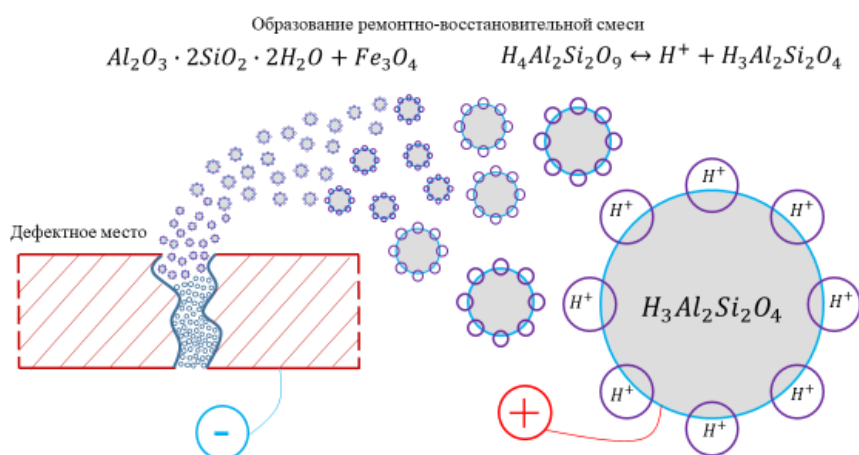
Рис. 18. Механизм восстановления конструкций систем водотеплоснабжения в результате применения ЭМВ

Как показали предыдущие исследования, дефектные места систем в результате введения в них энергента заполняются образовавшимся при обработке магнетитом, кристаллическая решетка которого коагулируется соединениями кремния, алюминия и ряда других элементов [9]. Слой накладывается на слой. Образуется довольно прочное соединение. Одна из разрабатываемых гипотез образования подобного соединения представлена на рис. 18.

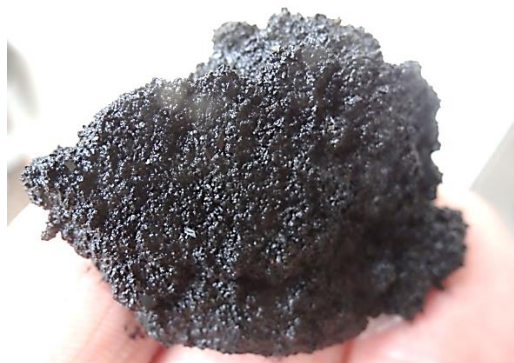
Рис. 19. Вид образовавшегося в результате микробиологической коррозии и ЭМВ скоагулировавшегося магнетита в металлопласте и низкозамерзающем теплоносителе

Впервые существование такой смеси было обнаружено при обработке ЭМВ металлопластиковых трубопроводов трехкилометрового теплого пола одного из подмосковных монастырей (рис. 19). В обычных условиях без обработки подобных конгломератов не образуется. Наблюдаются лишь окислы железа низших порядков.

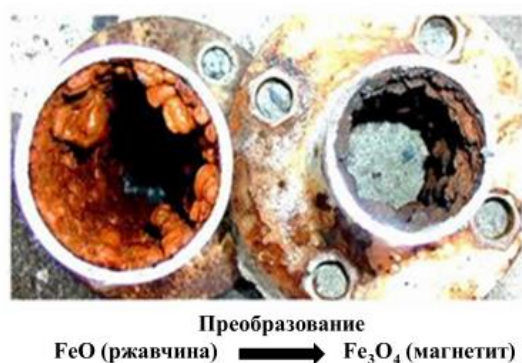
Рис. 21. Преобразования ржавчины в магнетит при использовании электронных импульсов (установка Vulkan Германия)

Образование подобной пленки при ЭМВ происходит за счет увеличения и более полного прохождения окислительно-восстановительных реакций. О полноте их прохождения при ЭМВ свидетельствует хотя бы тот факт, что у немцев в результате применения электронно-импульсной обработки слой магнетита образуется лишь сверху низших окислов, не сцепленный с металлом (рис. 21). В результате применения ЭМВ слой кольматированного магнетита прочно сцеплен с основным металлом.

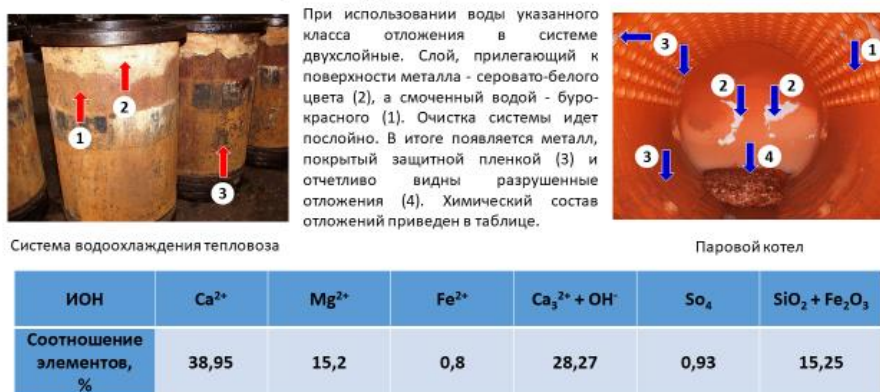
Рис. 22. Особенности очистки от отложений системы водоохлаждения тепловоза (парового котла) при использовании воды кальций-гидрокарбонатного класса

Вот так выглядят конструкции, контактирующие с артезианской водой, на системах охлаждения тепловозов и паровых котлов. Ввиду нестабильности воды отложения толщиной порядка 1,5 мм, состоят из двух слоев, кальциевого, прилегающего к металлу, и коррозионного, находящегося на предыдущем слое и трудноудаляемого (рис. 22). Но, несмотря на внешний вид отложений, годовая экономия на котле составила 289 тонн бурого угля (почти пять вагонов).
